Mecánica Computacional Vol XLI, pp. 237-246 C.I. Pairetti, M.A. Pucheta, M.A. Storti, C.M. Venier (Eds.) R. Jaca, D. Felix (Issue eds.) Rosario, November 5-8, 2024

MODELADO DE LA FALLA DEL TUBO DE FUEGO DE UN INTERCAMBIADOR DE CALOR

MODELING OF THE FIRE TUBE FAILURE IN A HEAT EXCHANGER

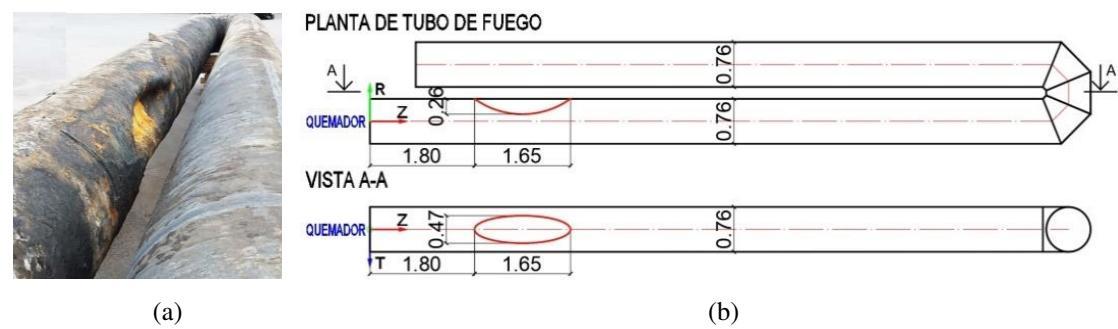
La falla del segmento mayor del tubo presenta deformaciones localizadas severas en una zona próxima al quemador, que se registraron a los pocos años de montaje y operación del equipo. La Figura 2(a) muestra la falla localizada y la Figura 2(b) muestra un esquema de la posición del óvalo que circunscribe la región de falla localizada. En una observación detallada en el tramo del tubo sujeto a mayores temperaturas se identificaron incrustaciones generadas por el depósito de material circundante. Estas incrustaciones presentan espesor variable y se especula que potencialmente pudieron afectar el proceso de transferencia de calor.

Figura 2: Falla en tubo de fuego. a) Vista exterior de la zona de daño, b) Relevamiento de daño localizado.

Dadas estas conclusiones, se considera importante controlar las condiciones de mantenimiento y alineamiento del mechero, así como las condiciones de presurización del equipo, para evitar la ocurrencia de fallas como las analizadas en este estudio.

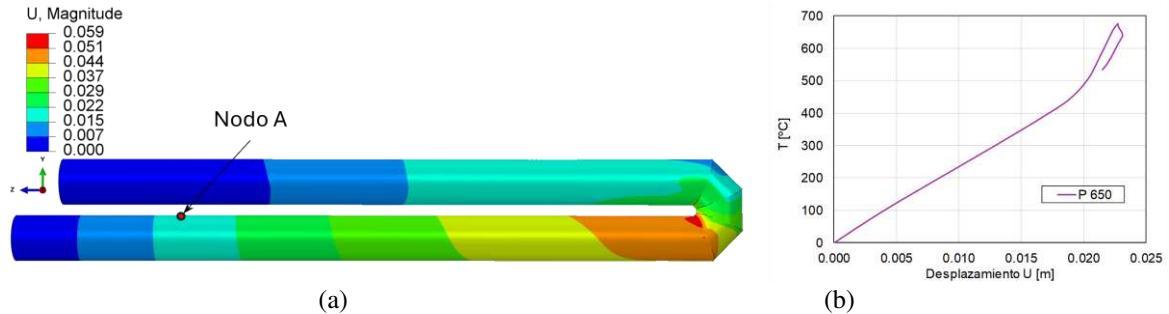
Para la misma distribución de temperatura, un análisis no lineal geométrico permite hacer una evaluación más detallada de la respuesta estructural mediante un seguimiento de trayectoria de fuerza-deformación específica. Este análisis se realiza a través del método de Riks (1979) implementado en Abaqus/Standard (Simulia/Abaqus, 2017), considerando las propiedades mecánicas del material variable con la temperatura presentadas en la Figura 3, y considerando que el fluido circundante se encuentra a la presión de diseño de P = 650 kPa. En la Figura 7(a) se muestra la deformada global del tubo y se puede apreciar que los mayores desplazamientos se producen nuevamente en la zona del codo. La Figura 7(b) muestra la trayectoria de equilibrio de un nudo en la zona del tubo donde está ubicada la falla (región ovalada mostrada en la Figura 2) en donde se observa que las temperaturas aumentan hasta valores compatibles con lo analizado en la microscopía, pero con la magnitud de desplazamientos aún muy pequeños y en sentido contrario al daño observado en la Figura 2. Cambios en la magnitud de la presión circundante resultaron en un comportamiento similar.

Figura 7: Análisis de no lineal geométrico: (a) Deformada a T = 677°C, (b) Trayectoria de equilibrio de Nodo A en el centro del óvalo.

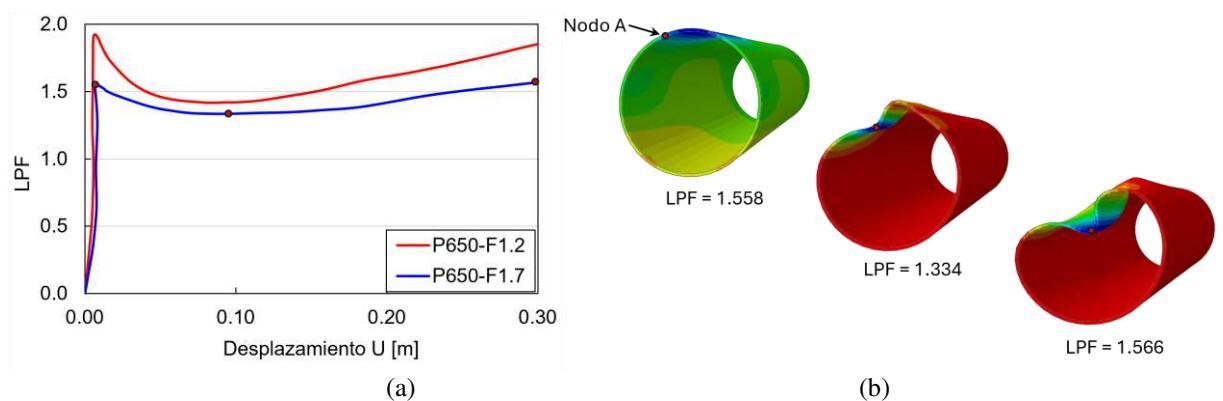
La Figura 9(a) muestra las trayectorias de equilibrio obtenidas en cada factor. Las trayectorias de equilibrio corresponden a un nudo ubicado en la zona oval (Nodo A) con máximo desplazamiento graficado en función del factor de proporcionalidad de las cargas (LPF) calculado por el algoritmo de Riks (Simulia/Abaqus, 2017). El LPF indica el incremento de estado de cargas base de temperatura y presión. Las trayectorias de la Figura 9(a) muestran un comportamiento inicial casi lineal, con desplazamiento en correspondencia con la aparición de una inestabilidad. La secuencia de la Figura 9(b) correspondiente al caso de $F_{TO} = 1.7$, muestra que el Nodo A inicialmente se desplaza ligeramente hacia arriba hasta alcanzar un valor de LPF = 1.558. Posteriormente aparece una respuesta inestable con desplazamientos crecientes hacia abajo hasta alcanzar un LPF = 1.334 y a continuación, para valores crecientes de LPF, el Nudo A continúa desplazándose hacia abajo y la deformada en la zona ovalada comienza a tomar la forma curvada mostrada en la Figura 2(a).

Figura 9: Hipótesis de encendido de quemador (H₁): (a) Trayectorias de equilibrio P = 650 kPa, (b) Deformadas para factor amplificador de temperatura en el óvalo $F_{TO} = 1.7$.

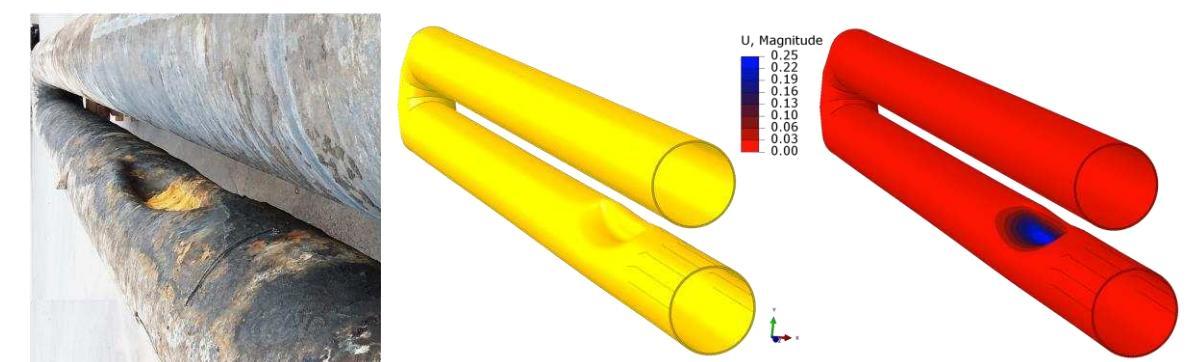
La Figura 12 muestra una comparación global de la zona de daño en la estructura real con las obtenidas en la simulación para la combinación de presión externa P = 325 kPa y un factor de amplificación de temperatura en la zona dañada de $F_{TO} = 1.7$. La Figura 13(a) muestra una vista más detallada de la zona deformada e ilustra el buen grado de correspondencia entre deformada real y deformadas calculadas por las simulaciones.

Figura 12: Comparación de deformada real con resultados numéricos (P = 325 kPa, $F_{TO} = 1.7$).

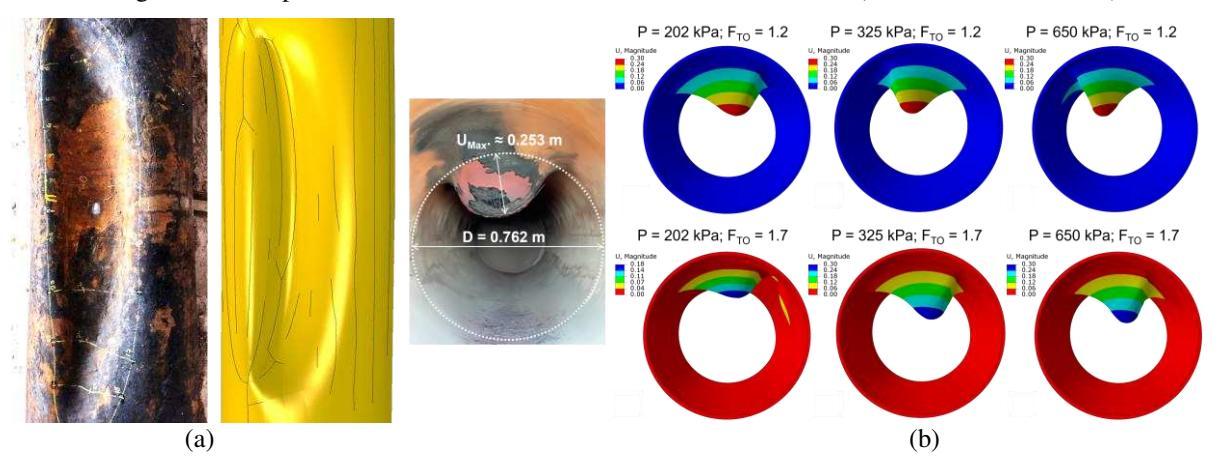
El estudio paramétrico considerando diferentes combinaciones de presión y factores de amplificación de temperatura también predice la forma general de la zona dañada, pero la amplitud máxima depende de la combinación específica de presión y temperatura. Esta variación se ilustra en la Figura 13(b) donde se presentan secciones transversales de la zona dañada para diferentes combinaciones de presión y temperatura. Se puede observar una adecuada representación del daño en cuanto a la forma e incluso reproduciendo la asimetría de la deformada. Si bien la combinación exacta de presión y amplificación de la temperatura que produjeron la deformación observada en el caso de estudio no se conoce, los resultados de las simulaciones permiten estimar combinaciones factibles de haber provocado el fallo del tubo de fuego.

Figura 13: Deformadas de la zona dañada: (a) Vista superior (P = 325 kPa, F_{TO} = 1.7), (b) Sección transversal de estructura real y de simulaciones para diferentes combinaciones de presión y factores de amplificación de temperatura F_{TO} en la zona de mayor deformación.
