Mecánica Computacional Vol XLI, pp. 237-246 C.I. Pairetti, M.A. Pucheta, M.A. Storti, C.M. Venier (Eds.) R. Jaca, D. Felix (Issue eds.) Rosario, November 5-8, 2024

MODELADO DE LA FALLA DEL TUBO DE FUEGO DE UN INTERCAMBIADOR DE CALOR

MODELING OF THE FIRE TUBE FAILURE IN A HEAT EXCHANGER

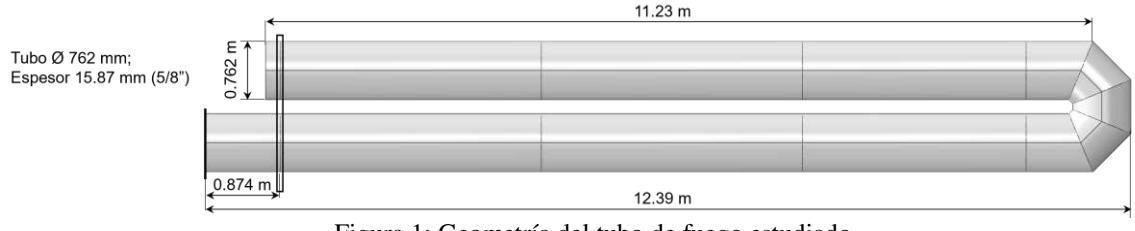
Figura 1: Geometría del tubo de fuego estudiado.

El tubo de fuego estudiado consiste en dos tubos longitudinales unidos en un extremo por un codo que le dan la forma característica de "U", como se muestra en la Figura 1. Todo el conjunto tiene una longitud de 12.39 m, un diámetro de 0.762 m y espesor de 15.87 mm (5/8"). El tubo completo forma parte de un intercambiador de calor que se utiliza para calentar de manera directa una mezcla de petróleo, arena y agua que circula por el exterior del tubo para su posterior separación. El interior del segmento más largo del tubo está conectado a un quemador que libera gas y combustiona cuando entra en contacto con la llama del piloto. Los gases resultantes de la combustión circulan por el interior del segmento más largo hacia el segmento más corto a través del codo resultando en una variación de temperatura a lo largo del tubo. Mediante un proceso de transferencia de calor, el cambio de la viscosidad del fluido que rodea la superficie exterior del tubo permite la separación de los diferentes componentes del fluido.

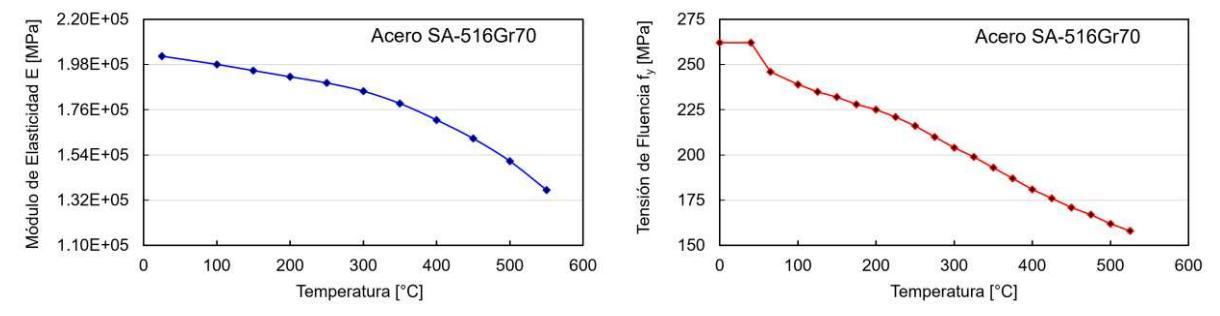
Figura 3: Variación del módulo de elasticidad (E) y tensión de fluencia (f_y) con la temperatura (T).

El material del tubo corresponde a un acero ASTM SA-516 Gr70. El tubo está diseñado para operar a una temperatura de diseño de 250°C y una presión externa P = 650 kPa. El aumento de la temperatura provoca modificaciones en la microestructura cristalina del acero y las propiedades mecánicas varían gradualmente con el aumento de la temperatura (Steimbreger y Zalazar, 2022). En este estudio se considera la variación del módulo de elasticidad (E) y de la tensión de fluencia (f_y) con la temperatura siguiendo los valores reportados en ASME BPVC (2010) y graficados en la Figura 3. El módulo de Poisson se considera constante y con un valor de 0.3 y el coeficiente de dilatación de 1.2*10⁻⁵ 1/°C.

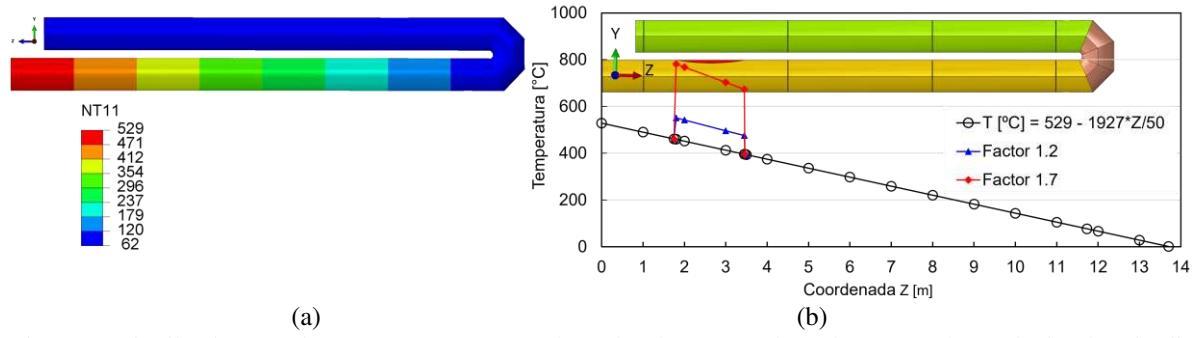
Figura 4. Distribución térmica: (a) Temperaturas adoptadas de Zangeneh et al, (2020), (b) Variación longitudinal en el tramo más largo del tubo de fuego.

implementa la distribución que proporciona mayores temperaturas asociadas a una capa de impurezas de espesor de 4 cm. La Figura 4(a) muestra la variación lineal de temperatura en la dirección Z en el tramo largo del tubo, cuya expresión se indica en la Figura 4(b). En el codo se adopta una temperatura constante de 77°C y en el tramo corto del tubo una temperatura constante de 62°C.

El análisis metalográfico reportado en Steimbreger y Zalazar (2022) reveló una microestructura transformada en la parte central compatible con un calentamiento del material por encima de la temperatura de diseño, con temperaturas en la zona más distorsionada por encima de 800°C. También indicó que, por la asimetría y localización del daño, se puede inferir que la llama del mechero incidió en forma preferencial sobre una porción pequeña del tubo, favoreciendo el calentamiento y el colapso en la zona observada. Por esta razón, se plantea afectar las temperaturas en la zona del daño por factores de incremento con el objetivo de poner en prueba la hipótesis de desviación de la llama hacia ese sector. Se consideraron factores de 1.2 y 1.7 siguiendo la función lineal planteada en el tramo largo del tubo, como se muestra en la Figura 4(b).

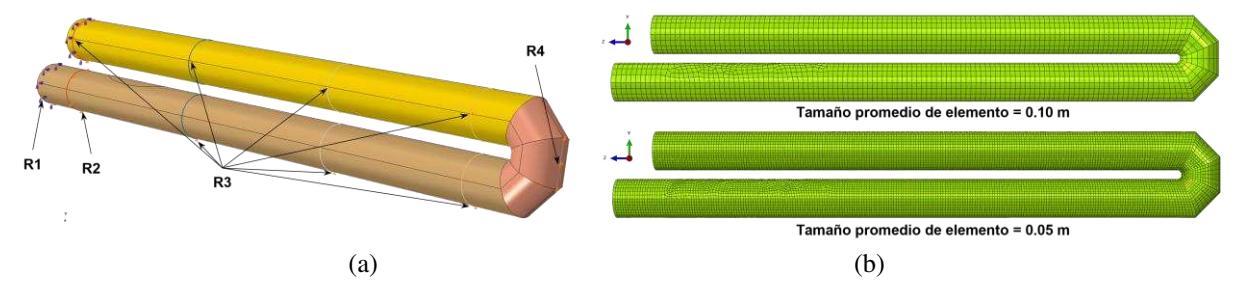
Figura 5: Modelo de elementos finitos: (a) Condiciones de borde, (b) Mallas de elementos utilizadas.

discretización se hace mediante elementos sólidos hexaédricos de interpolación cuadrática con integración reducida (C3D20R). Se consideran dos capas de elementos en el espesor del tubo. Se realizó un análisis de convergencia adoptándose un tamaño promedio de 0.10 m con un total de 9436 elementos (52050 nodos) para el análisis no lineal geométrico y 0.05 m para un análisis de bifurcación lineal con un total de 40138 elementos (221071 nodos). Las dos mallas implementadas en este estudio se muestran en la Figura 5(b).

- <u>Restricción 1 (R1)</u>: En el extremo del tubo largo se restringen los desplazamientos y giros en X, Y y Z.
- \circ <u>Restricción 2 (R2)</u>: Tapa brida a 0.874 m del extremo del tubo largo, se encuentran restringidos los desplazamientos en la dirección Z e Y.

- <u>Restricción 3 (R3)</u>: Apoyos simples del tubo ubicados en 4 zonas diferentes.
- <u>Restricción 4 (R4)</u>: Conexión del tubo de fuego a un perfil IPN con restricción de desplazamientos en X, Y, Z. Esta restricción surge de una condición de tope del tubo contra el extremo de la carcasa exterior del intercambiador de calor. Se considera que puede haber restricción o no, de desplazamientos dependiendo de la rigidez de la placa de fondo del cilindro exterior. Se considera la situación más desfavorable para cada tipo de análisis, en los análisis de bifurcación lineal se considera desplazamiento nulo y para el análisis no lineal geométrico no hay restricción de desplazamientos o rotaciones.

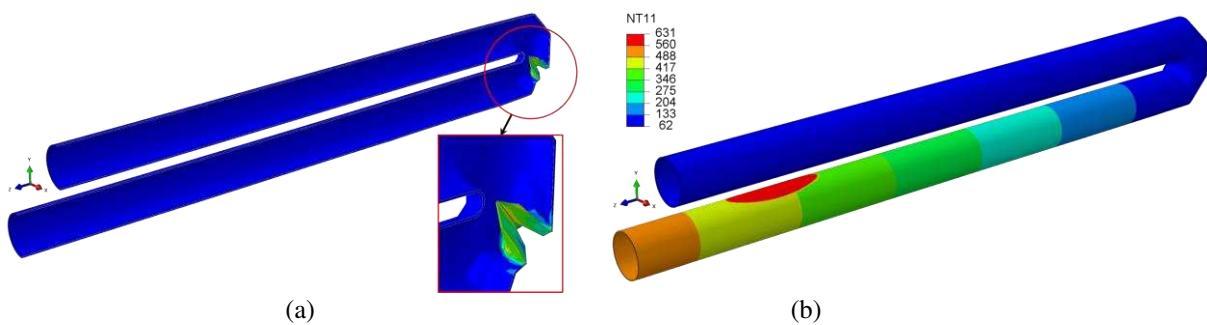
Figura 6: Análisis de Bifurcación Lineal: (a) Modo crítico en el codo para temperaturas de Figura 4(a) (T^C = 887°C); (b) Distribución térmica con aumento de temperatura en el óvalo.

El pandeo térmico se evalúa mediante un análisis de autovalores y autovectores considerando la distribución de temperaturas constante en todo el espesor del tubo (Figura 4(a)), con las condiciones de borde de la Figura 5(a). La temperatura crítica resultante es $T^{C} = 887^{\circ}C$ y el modo crítico presenta deformaciones concentradas en la zona del codo, similar al hallado con elementos de cáscara (Subelza et al., 2023), como se muestra en la Figura 6(a). Estos resultados son consistentes con los obtenidos con elementos de cáscara, pero no reflejan deformaciones en la zona del tubo con daño. Si se considera un aumento de temperatura en el óvalo que representa el sector dañado (Figura 6(b)), la forma de modo permanece similar bajando levemente la temperatura crítica a un valor de 851°C cuando en el óvalo la temperatura llega a 1000°C. Si no se adopta restricción de desplazamiento en el codo (Restricción 4), las formas de modo siguen produciendo deformaciones en el codo con un aumento de la temperatura crítica a 2285°C, valor que no tiene sentido físico. Para este caso el modo 10 presenta deformaciones en el óvalo con una temperatura asociada aún mayor ($T^{C}_{10} = 3121^{\circ}C$), la cual se considera completamente irreal.

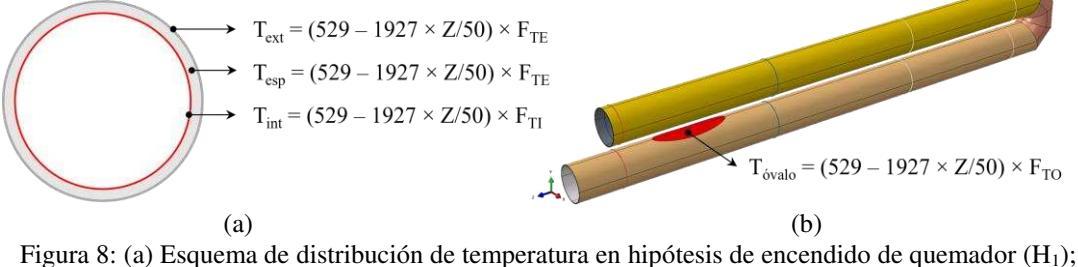
igura 8: (a) Esquema de distribución de temperatura en hipótesis de encendido de quemador (H₁) (b) Distribución de temperatura en zona localizada (H₂).

La hipótesis de encendido del quemador (H₁) por requerimiento de baja temperatura en el fluido, se expresa en el modelo considerando que la temperatura en la superficie exterior (T_{ext}) y en el espesor del tubo (T_{esp}) tienen la distribución indicada en la Figura 4(b), pero afectada por un factor $F_{TE} = 0.2$ y en la superficie interior con factor $F_{TI} = 1.0$ como se esquematiza en la Figura 8(a).

Por otro lado, la hipótesis de desviación del quemador (H₂) con la llama incidiendo en la zona del óvalo se cuantifica con la introducción de un factor amplificador de temperatura aplicado en todo el espesor de la zona ovalada (F_{TO}), como se esquematiza en la Figura 8(b). Este factor F_{TO} indica que la temperatura en el óvalo tiene una magnitud de 1.2 o 1.7 veces la distribución sin inclinación del mechero como se grafica en la Figura 4(b).

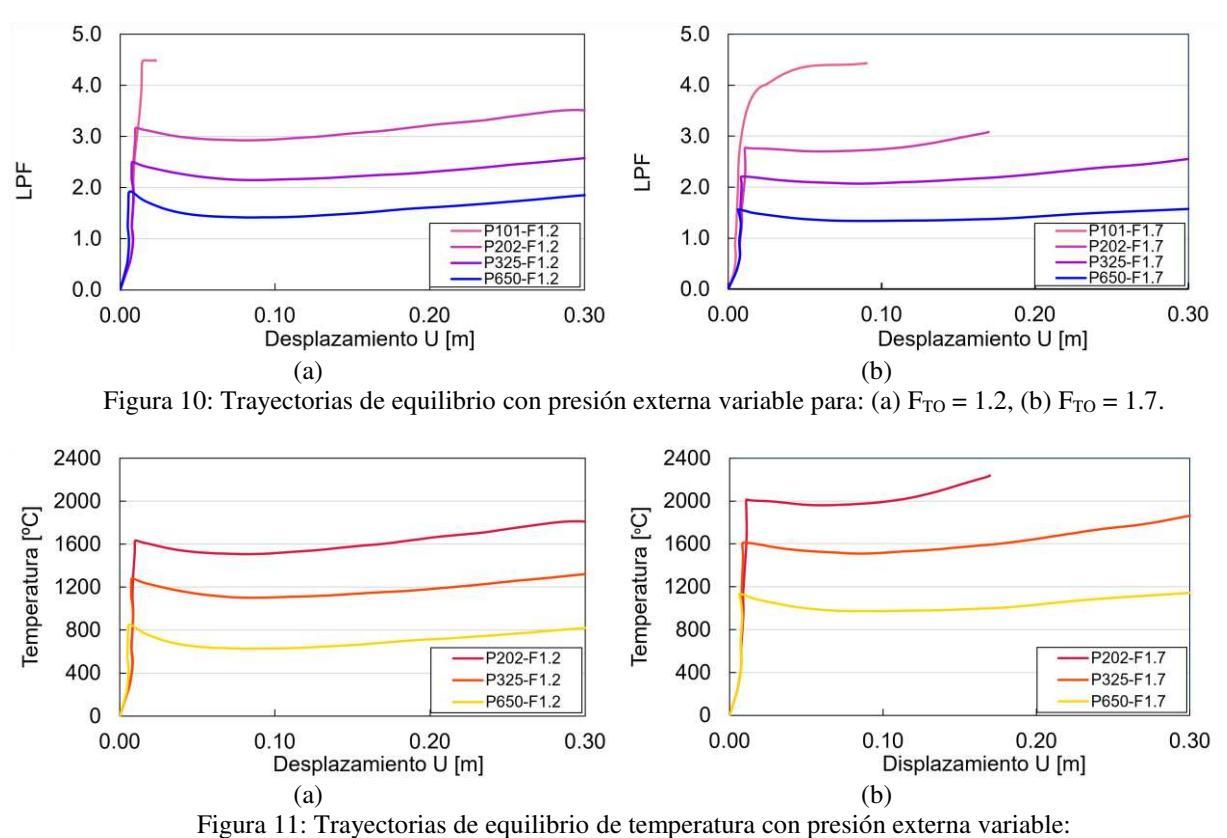
(a) $F_{TO} = 1.2$, (b) $F_{TO} = 1.7$.

Por otro lado, en la Figura 11 se muestran los valores de temperatura calculados en el Nodo A para P = 650, 325 y 202 kPa. Las curvas P = 101 kPa no se representan debido a que las temperaturas obtenidas resultaron mayores a 2300°C, las cuales no pueden considerarse físicamente factibles para la falla en consideración. Los resultados de la Figura 11 muestran que, para presiones de 325 kPa y 650 kPa, y un factor $F_{TO} = 1.2$, los valores de temperatura en la zona de mayor deformación son de menor magnitud (entre 1200°C y 800°C, respectivamente) que los valores obtenidos para $F_{TO} = 1.7$ (1600°C y 1200°C, respectivamente). Los valores de temperatura obtenidos para $F_{TO} = 1.2$ son más compatibles con los valores reportados por Steimbreger y Zalazar (2022) como los que serían necesarios para producir un cambio significativo en la microestructura del acero y producir un cambio notable en el comportamiento plástico del mismo.
